CERTIFICAT DE BATTERIE

AVILOO
BATTERY DIAGNOSTICS

NUMÉRO DE CERTIFICAT: D4AEEBE8-C10D-4253-A0CE-78FF78979FB0

MARQUE: DS Automobiles
MODÈLE: 3 Crossback E-Tense - 50 kWh
KILOMÉTRAGE: 17 km
VIN: VR1UJZKXZMW101857
DATE ET HEURE: 05/08/2026 08:40
EXÉCUTÉ PAR: GLINCHE AUTOMOBILES

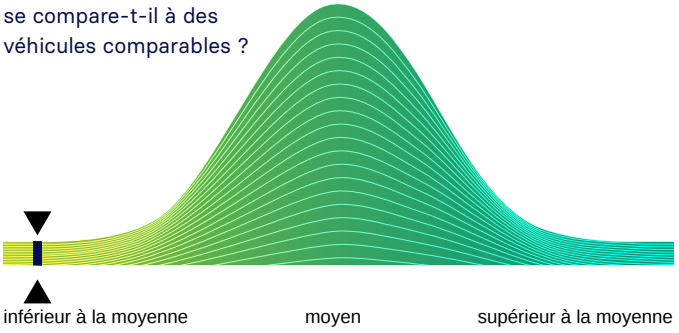
Indépendant
ÉTAT DE SANTÉ (SOH)

95,6 %

SANTÉ CORRECTE - AUCUNE ANOMALIE N'A ÉTÉ DÉTECTÉE
